**Perte de contrôle en vol lors de l'approche sur une hélistation**

| <b>Aéronef</b> | Hélicoptère Airbus Helicopters EC120 B, immatriculé F-GVTA |
| <b>Date et heure</b> | 1 <sup>er</sup> juillet 2016 à 10 h 15 <sup>(1)</sup> |
| <b>Lieu</b> | Hélistation de Courchevel (73), altitude 6 520 ft |

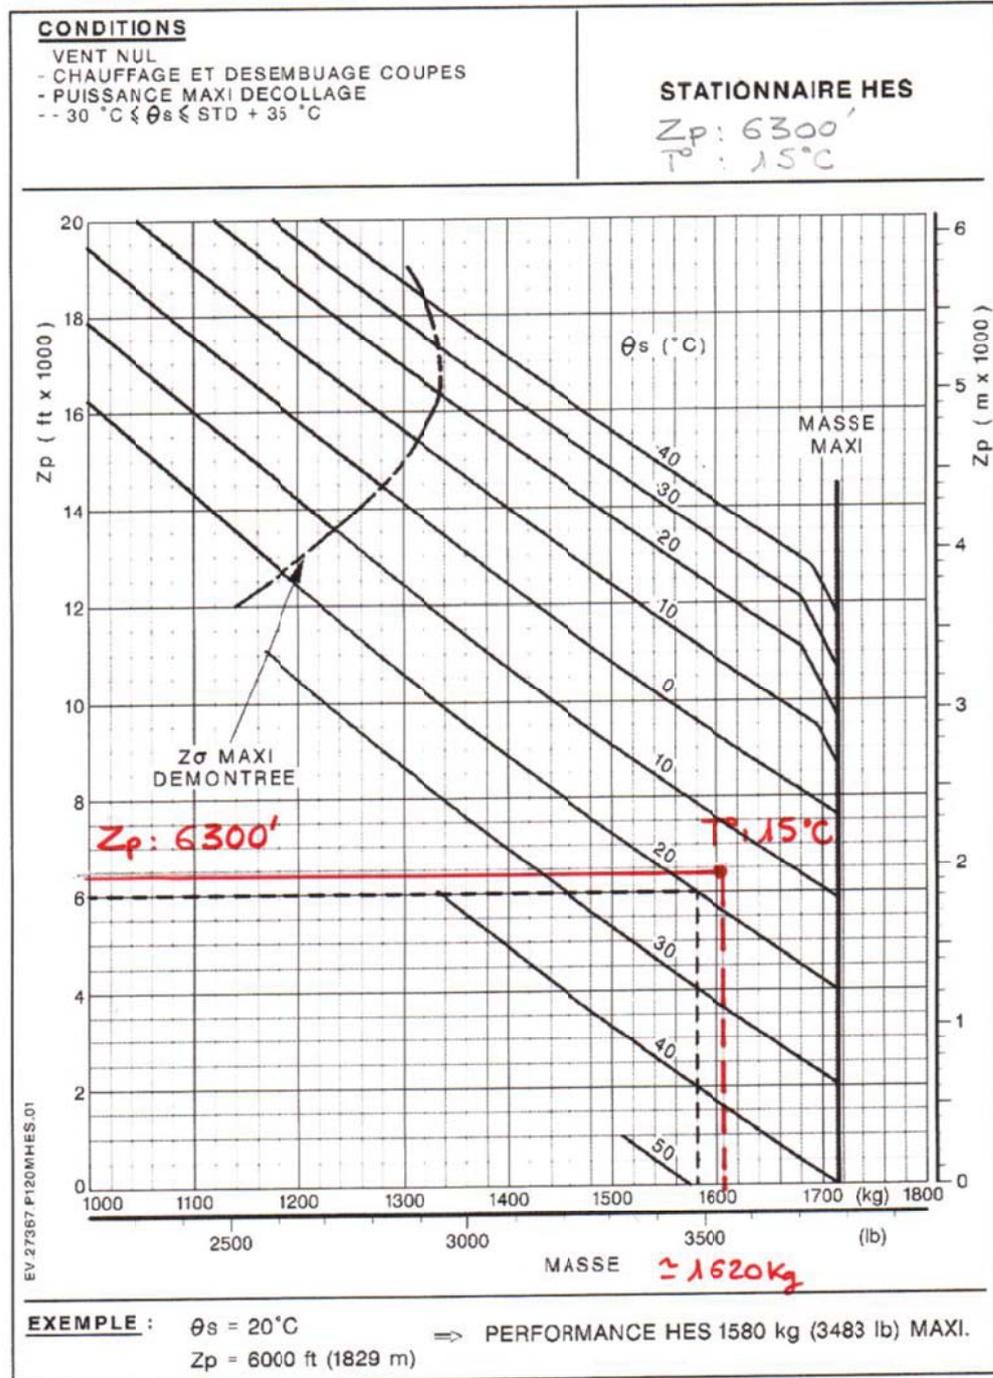
## 5.7 STATIONNAIRE HORS EFFET DU SOL

Les calculs réalisés après l'accident ont mis en évidence que compte tenu de sa masse (1 600 kg), de l'altitude et de la température, l'hélicoptère était en limite de puissance HES. Ce calcul n'avait pas été réalisé avant le décollage. La courbe de puissance figurant en annexe fait état d'une limitation de la masse à 1 620 kg compte tenu de l'altitude et de la température.
