### **SOMMAIRE**

- 1. LISTE DE PRESENCE
- 2. INFORMATION GENERALES 2024 vide
- 3. RE-ASSURANCES vide
- 4. ENTRETIEN DES HELICOPTERES
- 5. ENTREE EN PISTE
- 6. NUISANCES ET ROUTES LSGL et LSGT
- 7. ROUTES IFR REGA
- 8. AIRPROX TRAFFIC FLARM'S
- 9. RAPPELS ET DIRECTIVES DE SECURITE
- **10. CONDITIONS HIVERNALES**
- 11. DISCUSSION

### **LSGL**

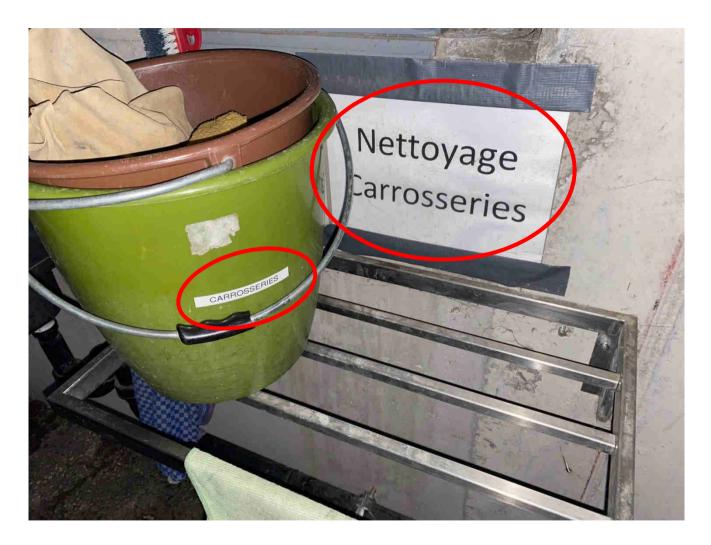
### Sceau d'eau pour, marche-pieds, tapis, intérieur etc.

**NE PAS UTILISER POUR LES PLEXIS SVP!**

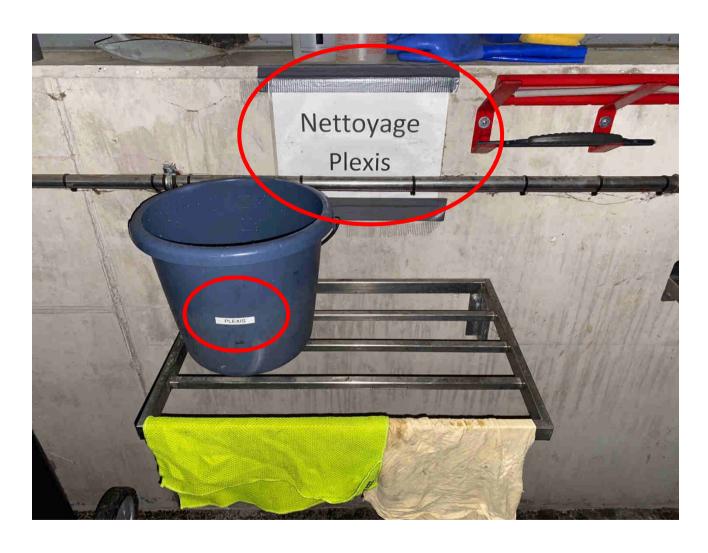
#### Sceau d'eau pour les plexis

A UTILISER EXCLUSIVEMENT POUR LES PLEXIS SVP!

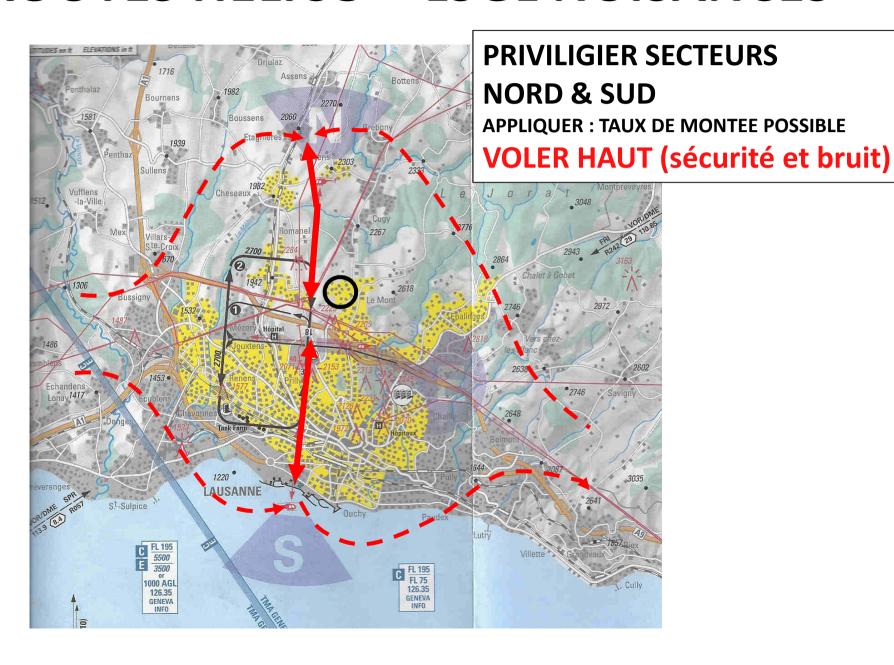
### **ROUTES HELICO – LSGL NUISANCES**

## ROUTES HELICO – APP 18 / DPT 36

ZONES SENSIBLES AU BRUIT / N

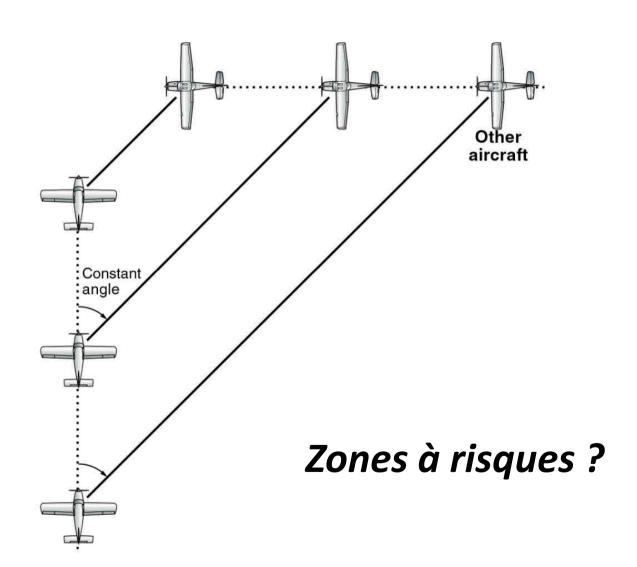
Figure 2. Time to impact for 2 aircraft approaching each other at 250 knots (Source: Transport Canada, TP 12863, Human Factors for Aviation - Basic Handbook [2003])

Approximate distance	View	Approximate time to impac
1 nm	4	14 sec.
1/2 nm	-1-	7 sec.
1/4 nm	-	4 sec.
1/8 nm	-	2 sec.
1/16 nm		1 sec.

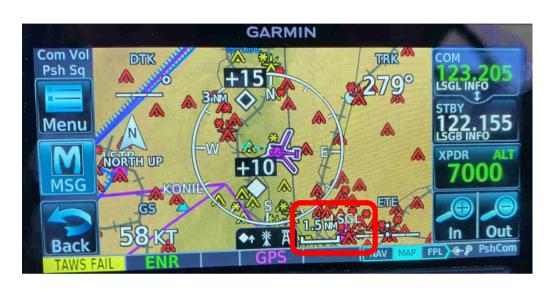
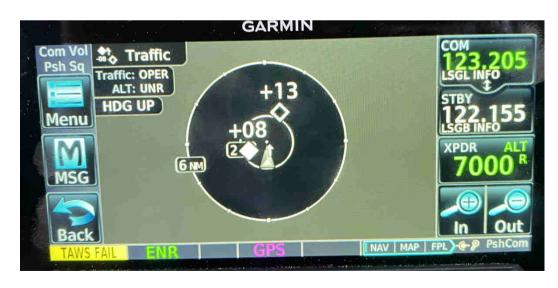
## Garmin 650 – power flarm intégré

Mode MAP Attention à l'échelle ...!

**Mode TRAFFIC**

Traffic MUTE ON = pas d'alarme sonore!

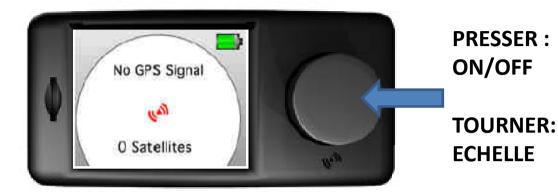
#### **POWERFLARM**

The distance to Mode C/S targets is estimated based on received signal strength and may be inaccurate. Do not rely on a Mode-C/S target being at the exact distance indicated. Always maintain lookout.
